GURUTZE SANTUAREN PLAZA, 7. CASA MARIYA ENEA

UNIDAD EDIFICATORIA **E-11**

I. INFORMACIÓN / ESTADO ACTUAL

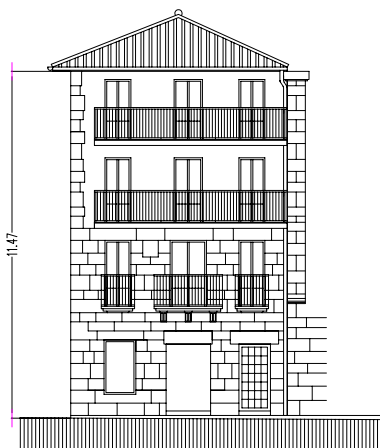
Alzado Principal

Fachada principal: esquinales en piedra. Muros de sillería en planta baja y 1º piso, y el resto revocados y encalados. Balcones simples con huecos adintelados en 1º piso, el central volado en piedra y apoyado en ménsulas pétreas labradas de similar factura que los de la vecina edificación, y balcones corridos en 2º y 3º piso (antes de madera en galería). Antepechos en hierro forjado. Composición simétrica de huecos. Las distintas plantas tienen ventanas y contraventanas diferentes lo que desvirtua la imagen general.
