KALE NAGUSIA, 8. CASA ARGIÑENEA

UNIDAD EDIFICATORIA

E-15

### I. INFORMACIÓN / ESTADO ACTUAL

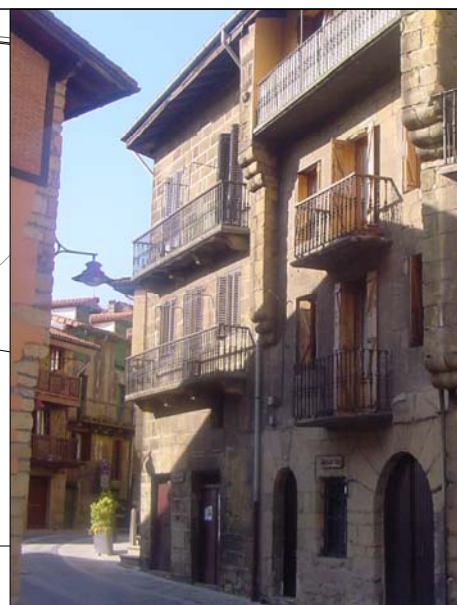
**Casa Argiñenea.** Edificio de planta trapezoidal que ocupa el testero de una manzana medieval por lo que resuelve su cubierta a cuatro aguas. No obstante como es tradicional, mantiene la tipología de fachada principal y trasera, y muros de carga medianeros. En la pared vista hacia el cantón, sólo aparecen pequeños huecos, así como una puerta de acceso a las plantas superiores, para lo que se dispone adosada una escalera o patín en piedra.

Fachada principal de sillería, con balcones corridos de forja en 1º y 2º piso sobre canes labrados de piedra y composición simétrica de huecos. La trasera totalmente modificada, vuela sobre el cantón.
